Gemeinde Röschenz
Dorfplatz 1
4244 Röschenz

Gutachten zu den beiden Linden P101017 – Röschenz, Gemeinde (Spielplatz Gasse)

Begehung vom 07. Oktober 2024 mit Herrn Mario Pittaro, Gemeinderat, und Martin Erb, Baumsachverständiger Tilia Baumpflege AG

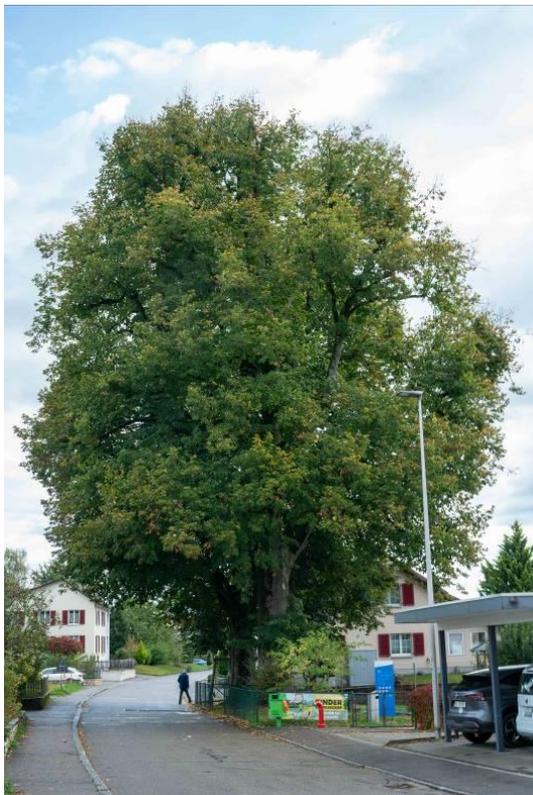
2024-10-07/8716 West

Stammumfang: 409 cm (1999: 380 cm)
Kronen Ø: 18 m
Baumhöhe: 22 m

Gesamtbeurteilung: gesund, leicht geschwächt

Kronenregenerations- / Kronenbegrenzungsschnitt in Etappen auf ca. 16 – 18 m.
Vorgängig Stabilität nachmessen.

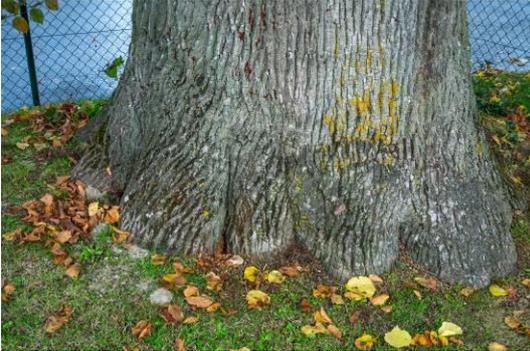
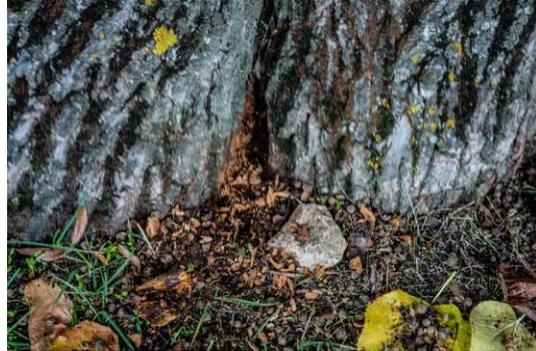
Nekrose zwischen den Wurzelanläufen: beginnende Nekrose, Wundränder diffus.

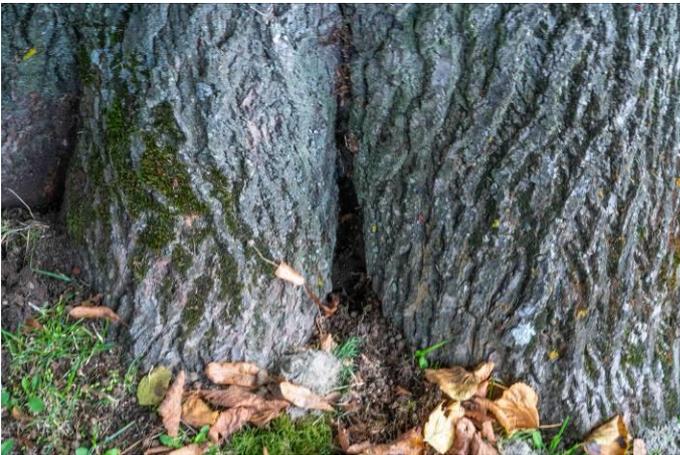
2024-10-07/8719

Höhlung im Wurzelstockbereich, Fruchtkörper Kretschmaria deusta bei Untersuchung vom 08.08.2019 gefunden, Wundränder stabil.

Der statisch kritische Bereich ist der Wurzelstock. Der Baum hat mit verstärktem Dickenwachstum reagiert.

Es ist sinnvoll, die Stabilität des Baumes im geschwächten Bereich nachzumessen. Die Krone muss danach in Etappen um mehrere Meter in der Höhe und etwas in der Ausladung reduziert werden.

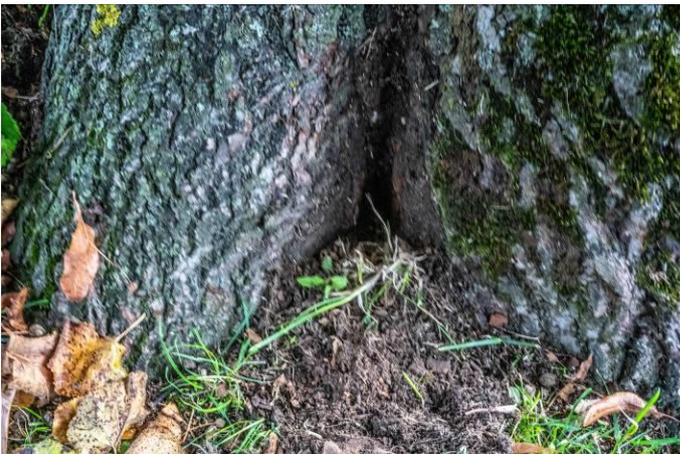
2024-10-07/8720

Einwallung / Riss ohne Nekrose

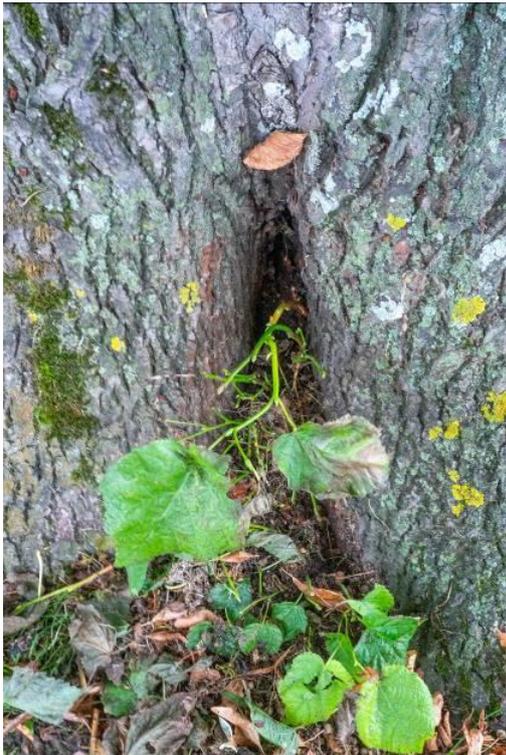
2024-10-07/8721

Einwallung mit Stockaustrieb ohne Nekrose

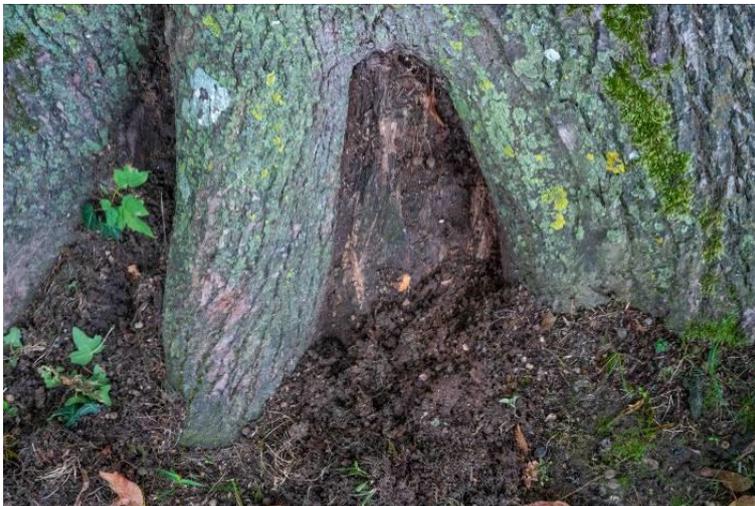
2024-10-07/8722

Wunde Faulstelle Basis. Breite: 16 cm , Länge 50 cm, Wundränder intakt

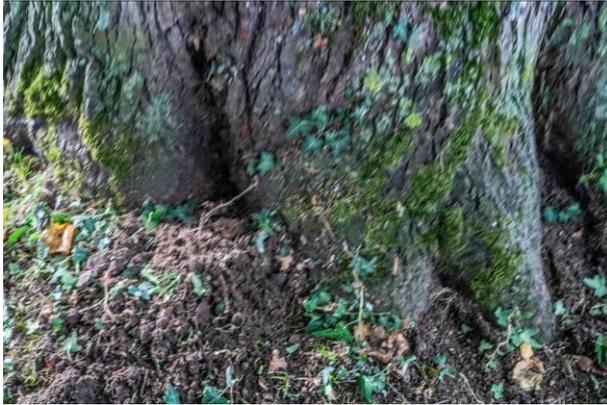
2024-10-07/8723

Einwallungen kritische Wurzelanläufe, keine Nekrose

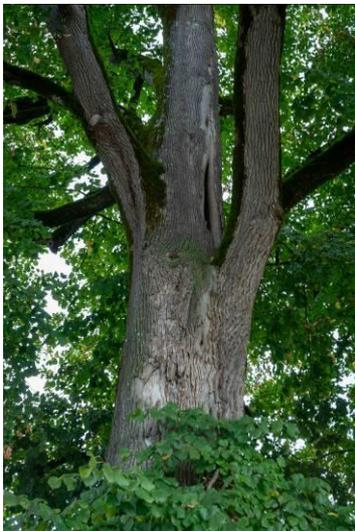
2024-10-07/8724 Südwest

Auf 4 – 5 m Höhe: Kronenansatz mit 3 Wunden Nekrosen, Wundränder intakt.

Auf 6 – 8 m Höhe: Höhlungen, das Stamminnere ist ausgefault, Wundränder sind stabil. Messung dieses Bereichs vom 2019 zeigte keine statische Schwächung.

Die grossen Äste Kronenteil sind mit 5 dynamischen Ankern gesichert.

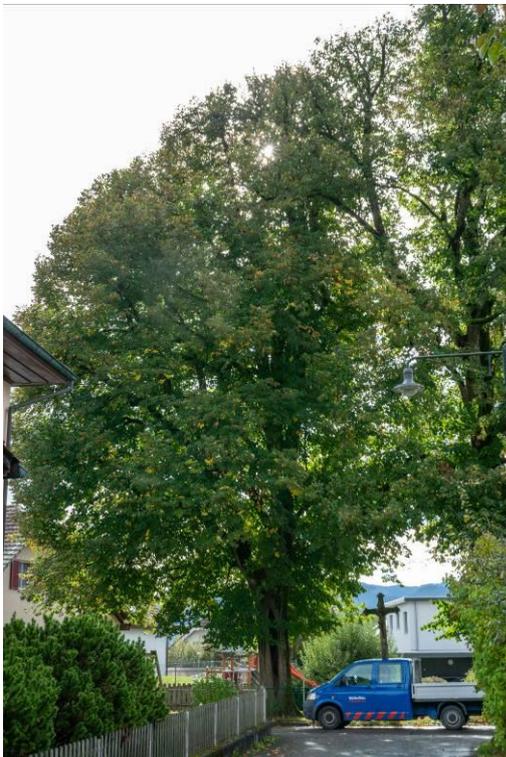
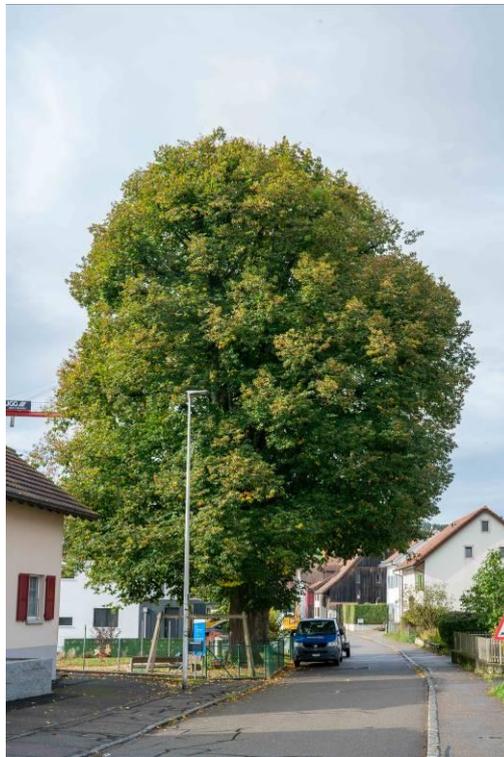
Stammumfang: 351 cm (1999: 346 cm, Zuwachs in 25 Jahren 5 cm)

Gesamtbeurteilung: Die Linde ist gesund

Nachmessung Stabilität und nachfolgend Kronenbegrenzung auf 19 – 20 m

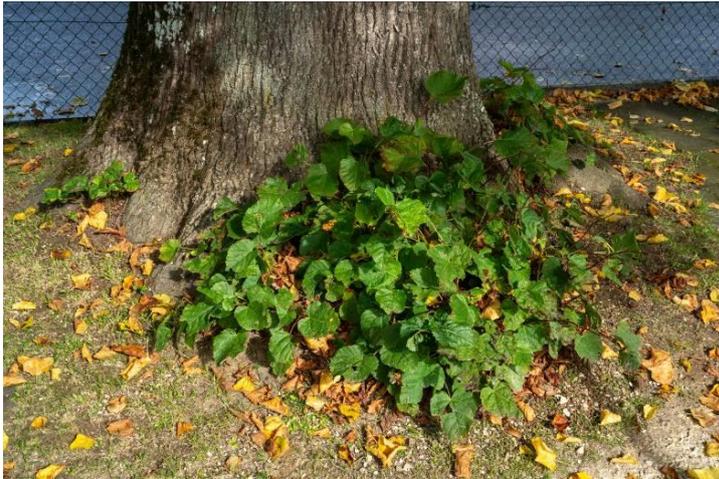
2024-10-07/8729 von Süd

Zahlreiche Stockaustriebe, keine Schäden

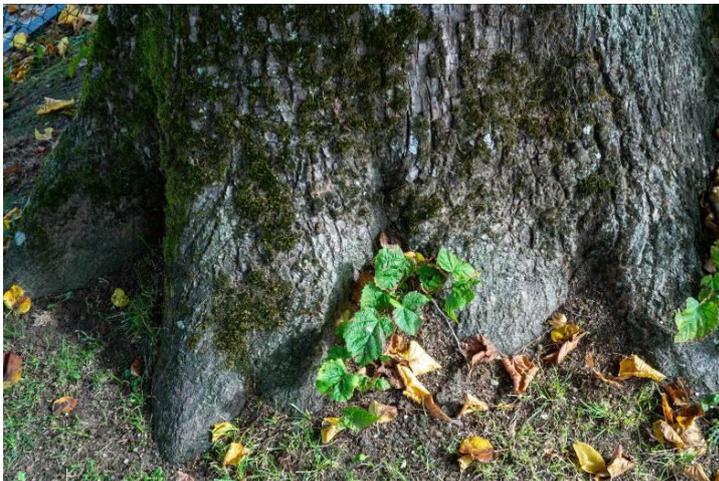
2024-10-07/8730 von West

Keine Schäden zwischen den Wurzelanläufen sichtbar.

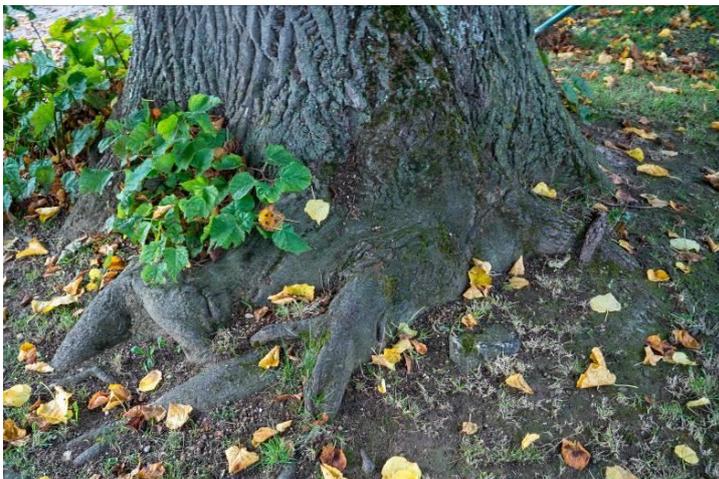
2024-10-07/8731 von Nord

Keine Schäden sichtbar.

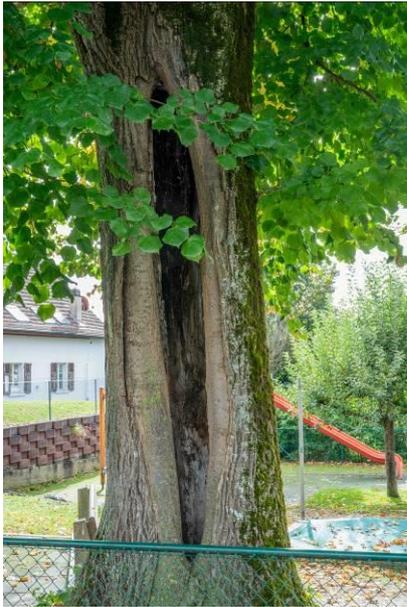
2024-10-07/8728

Grosse Wunde Faulstelle. Offene Breite: 25 cm, Länge ca. 300 cm.

Ursache: wahrscheinlich alter Blitzschlag.

Befund: der Baum ist an dieser Stelle ausgefault.

Die Stabilitätsmessung von 2022 zeigt, dass die Bruchsicherheit am unteren Wundrand noch 120 % bei Orkanbelastung von 118 km/h beträgt.

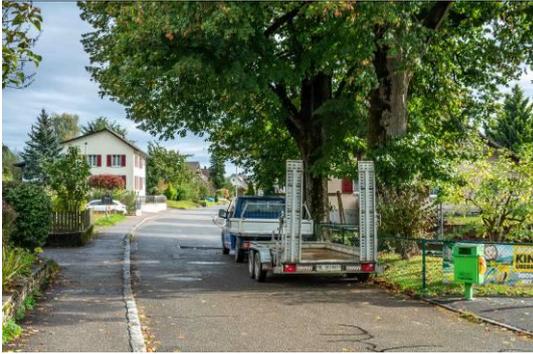
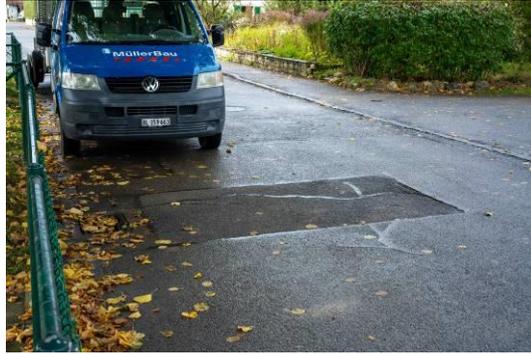
Die Strasse „Gasse“ soll 2025 saniert werden. Dabei werde im Bereich der Linde Nr. 1 die Randsteine neu versetzt. Im Bereich der Linde Nr. 2 bleiben die Stellriemen erhalten. Im Bereich der Strasse werden alle Leitungen saniert und zum Teil neu verlegt.

Ein Gehwegbau im Bereich der Linden wäre nur möglich, wenn diese gefällt werden.

Die Baumschutzmassnahmen vor und während der Strassenbauarbeiten müssen noch definiert werden. Dazu müssen nach der Entscheidung/Beschluss des definitiven Projekts diese Baumschutzmassnahmen in einem kleinen Konzept definiert werden.

Zusätzlich muss auf der Strassenseite auch sondiert werden, ob es in diesem Bereich Wurzeln der beiden Linden hat.

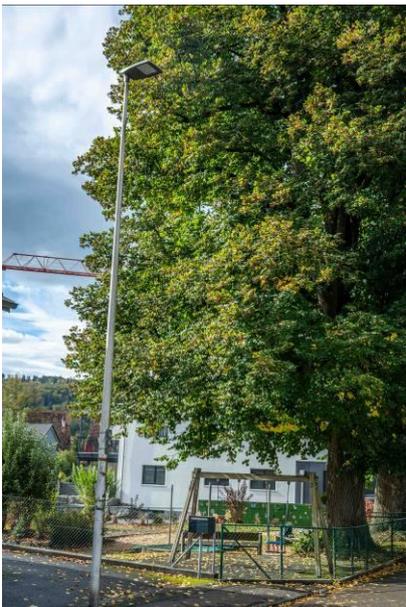
2024-10-07/8734

Der Kandelaber vom Nachbargrundstück wird Richtung Linde versetzt.
